# Asbest

*– arbeta på rätt sätt*

# **Asbest – arbeta på rätt sätt**

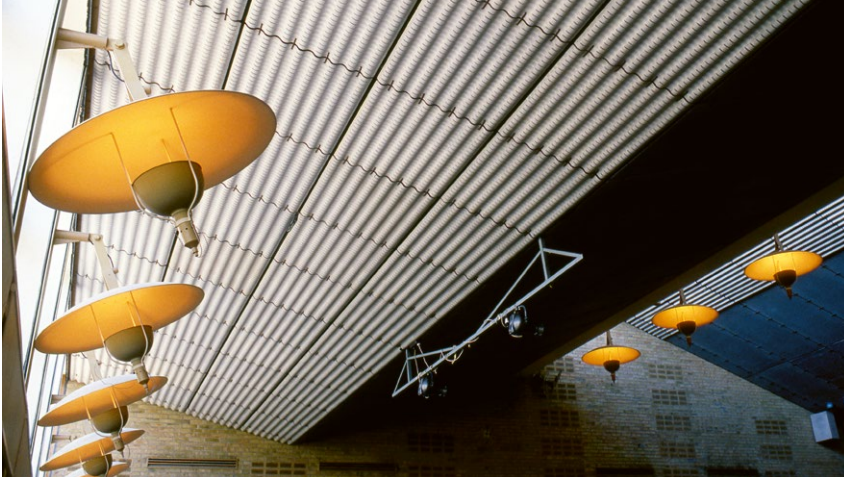
Asbest förekom allmänt som tak- och väggmaterial, här som takmaterial i en skola.

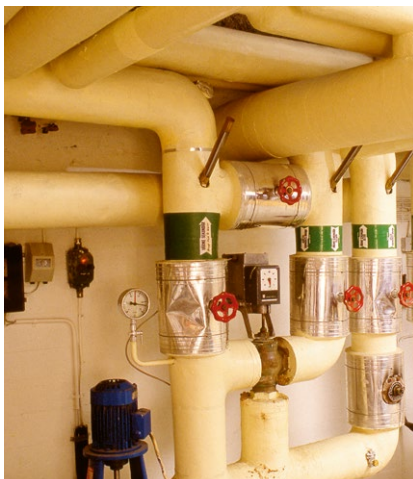
Isolerade rörböjar.

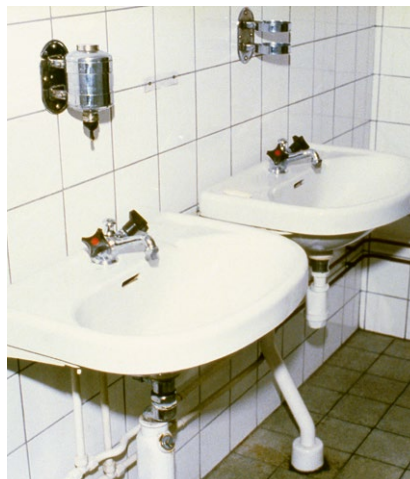
Asbest kan förekomma i kakelfix och fog.

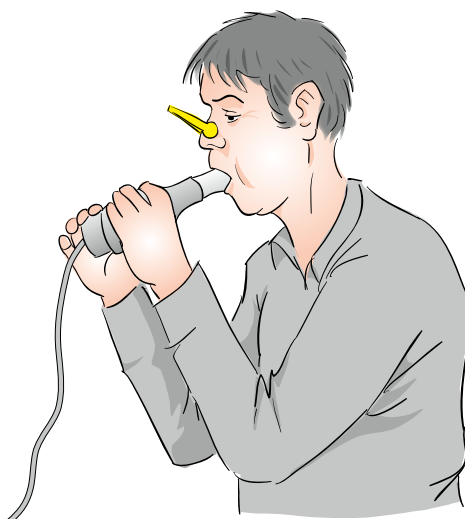
Med spirometri och lungröntgen samt genom kartläggning av tidigare och nuvarande arbetsförhållanden (anamnes) kan man konstatera om det föreligger någon nedsättning av lungfunktionen och vilken sjukdom som kan misstänkas. Prov på lungfunktion (spirometri).

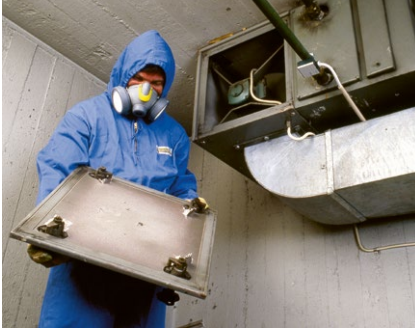
När ett fläktsystem inventeras konstateras asbest på insidan av en lucka.

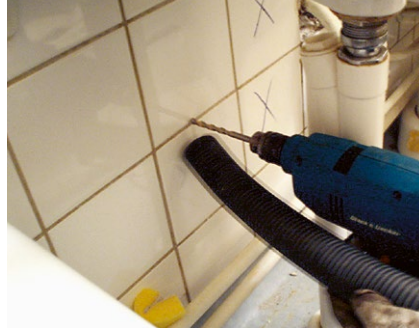
Provtagning på kakelfix.

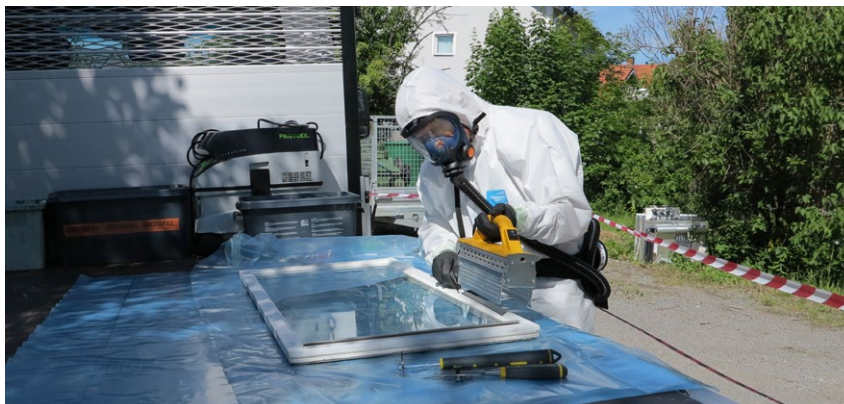
Sanering av fönsterkitt.

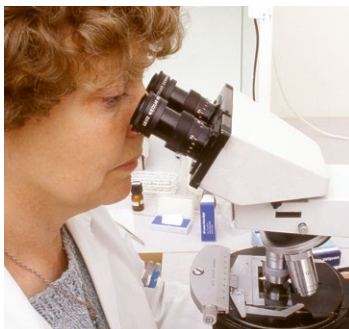
Från ett inskickat prov tas några fibrer ut för analys i faskontrastmikroskop med 500 gångers förstoring. I mikroskopet går det att avgöra om det är asbestfibrer eller inte.

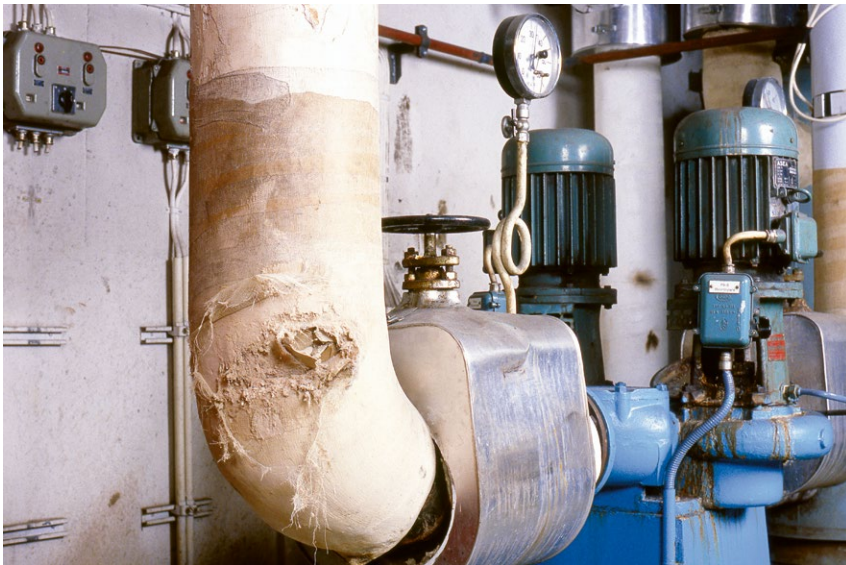
En trasig rörböj medför risk för spridning av asbestdamm och måste omedelbart åtgärdas.

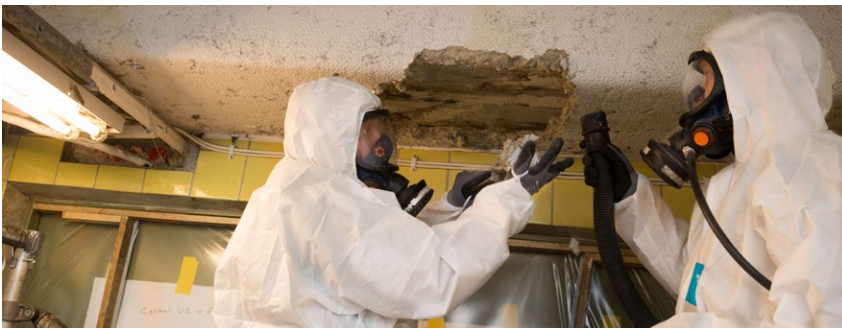
Asbestsanering av ventilationskanal.

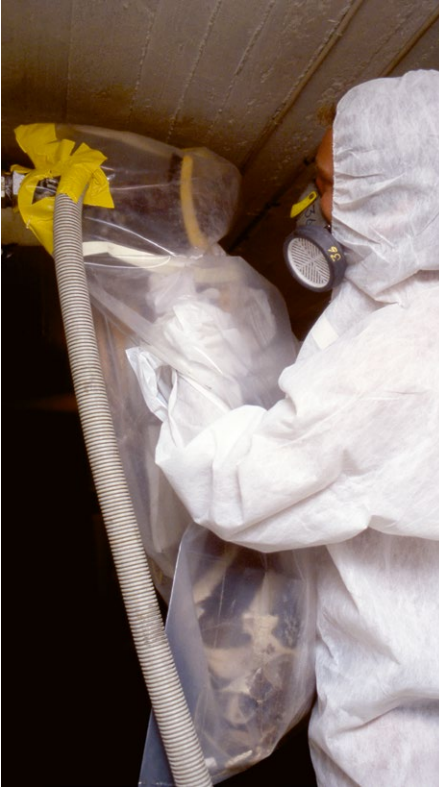
Byte av läckande ventil på rörledning isolerad med gurma. Plastpåsen (-sacken) har invulcade handskar.

- Påsen spänns fast över och under läckaget. Verktygen och vätvätskan för asbestsanering stoppas in i påsen.
- Asbesten skärs bort och hamnar i säcken. Kvarvarande isolering fuktas med vätvätskan.
- Påsen försluts. Verktygen tas ur och tvättas. Det av-isolerade stället skyddstejpas. Påsen tas bort.

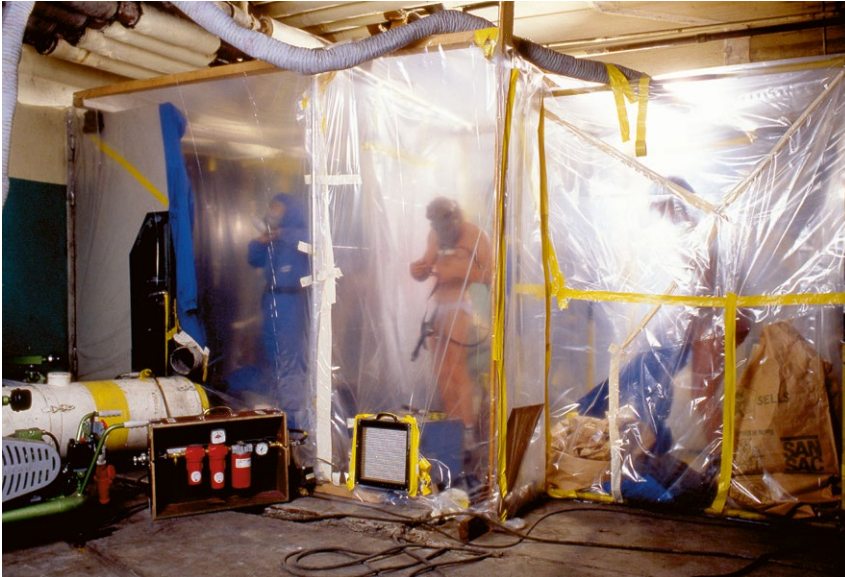
En platstillverkad 3-stegssluss.

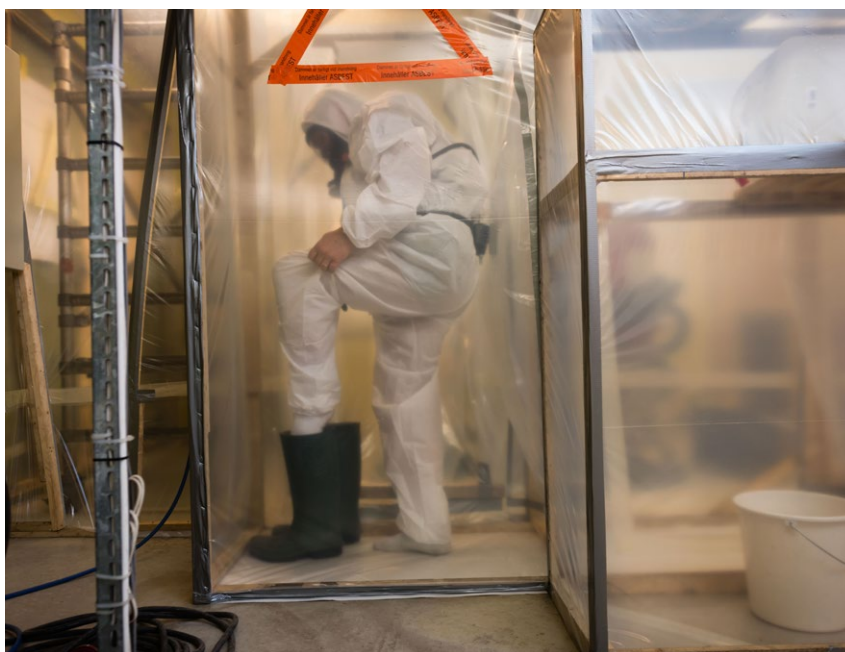
Av- och påklädning i 3-stegssluss.

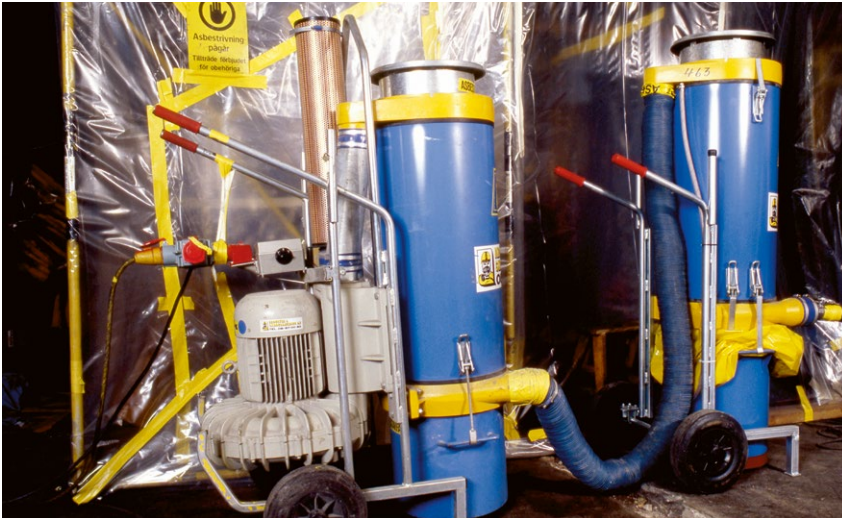
Två kraftiga bygg- och industridammsugare. De används till punktutsug på verktyg och för att suga upp damm som bildas när asbesten skärs ner. De används också för personlig sanering samt till eftersanering av arbetsplatsen. Till sugkällan ansluts en slang, 50 millimeter i diameter och längd upp till 30 meter. Sugkälla cirka 5,5 kW. Sugeffekt cirka 6 m<sup>3</sup>/minut. Dammsugarna är försedda med grovfilter samt mikrofilter med 99,95 procents rening.

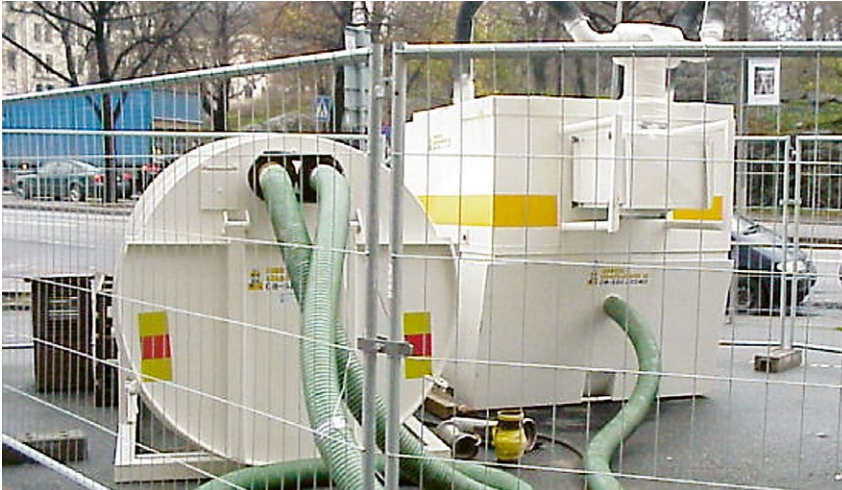
Stordammsugare (storsug). Den består av en sugkälla och en separat avfallscontainer. Förcontainern till vänster i bilden slår sönder och blöter upp utsugen asbest till slam. Storsugen kan även användas till luftevakuering. Sugkälla 30 kW. Grovfilter, avfallskammare, och mikrofilter är inbyggda i aggregatet till höger. Luftomsättning cirka 2 000 m<sup>3</sup>/h. Slang: diameter upp till 125 millimeter, längd upp till 150 meter.

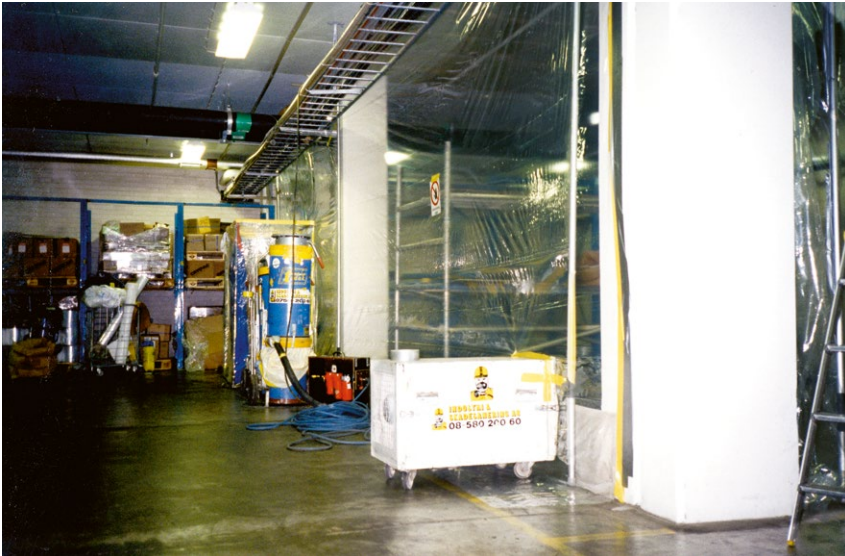
Sanering pågår. Den ljusa enheten i förgrunden är en "dammfälla" som skapar undertryck i saneringsutrymmet och styr ventilationen. Ett mikrofilter renar frånluften från damm till 99,95 procent. Luftomsättningen är 4 000 m<sup>3</sup>/timme.

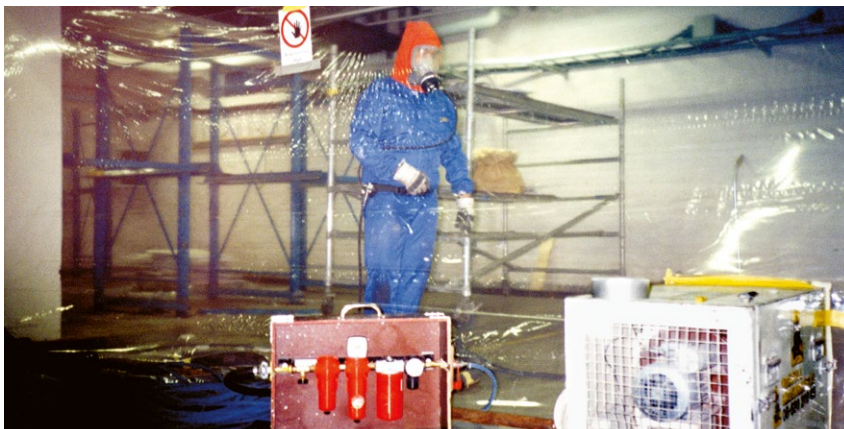
Ventilator och reningsenhet för andningsluft placerat utanför det avskärmade området. Inne i området bakom plasten finns saneraren. Obs! Felaktigt handskmaterial.

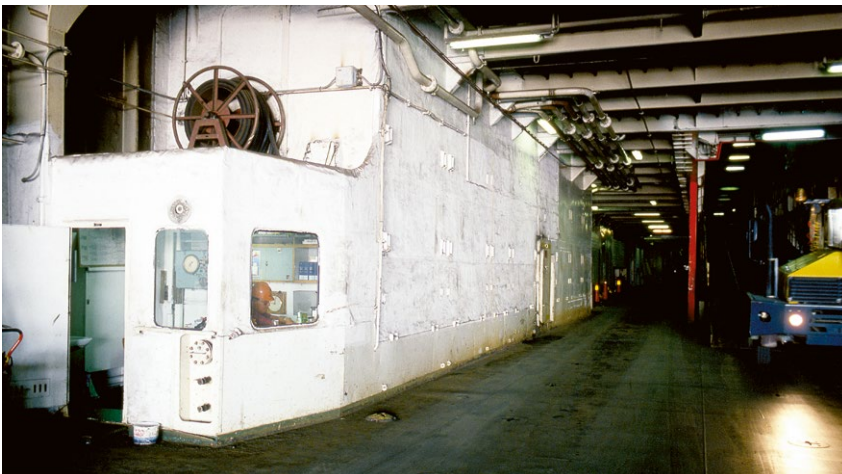
Lastramp på fraktfartyg. Sprutasbest med täckskikt på brandavskiljande skott mellan däck och förbindelsevägar.

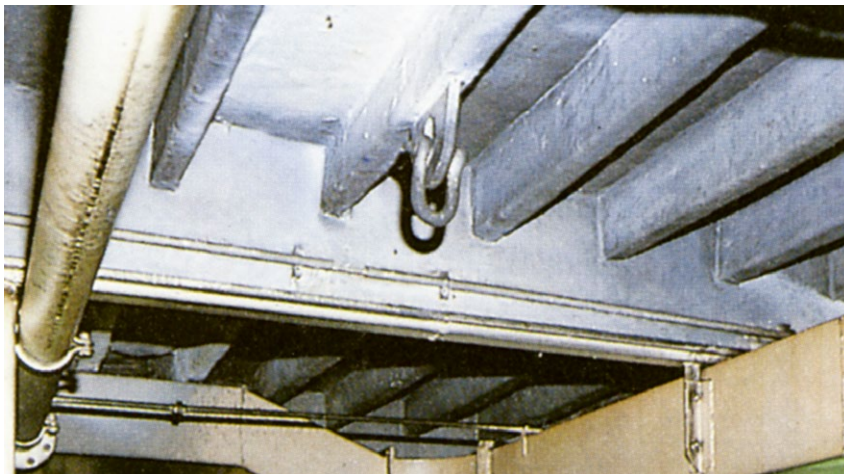
Tak i pannrum, sprutat med asbestisolering.

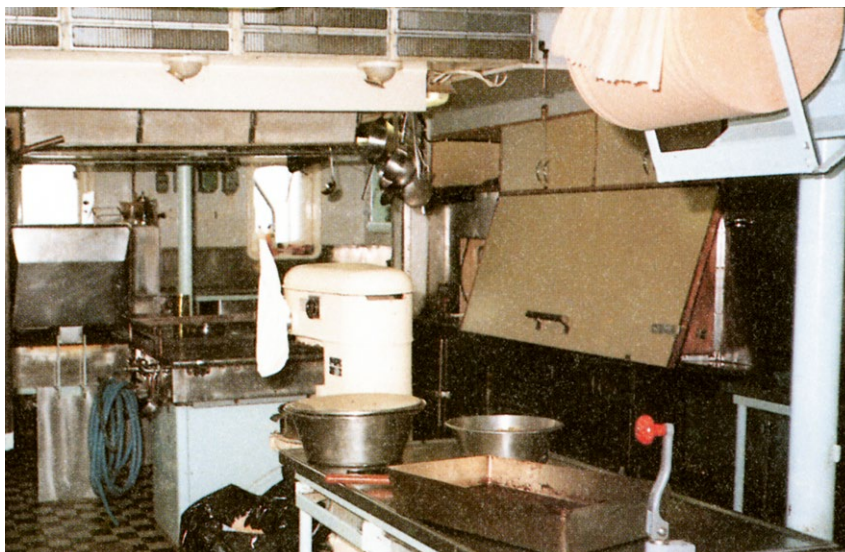
Fixmassan i det här köket innehåller asbest.

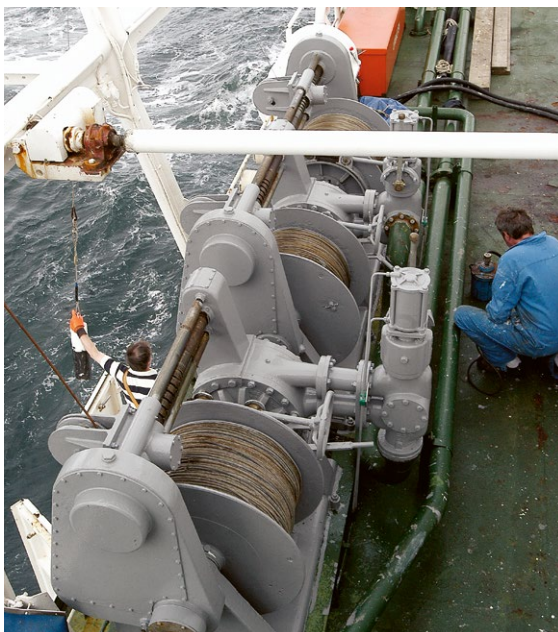
Spel och vinschar kan ha friktionsbelägg som innehåller asbest.
